# ORRE GAMLE KIRKE

KLEPP KOMMUNE

TILSTANDSKARTLEGGING OG RESTAURERINGSPLAN  
med kalkyle

foreløpig utgave desember 2007

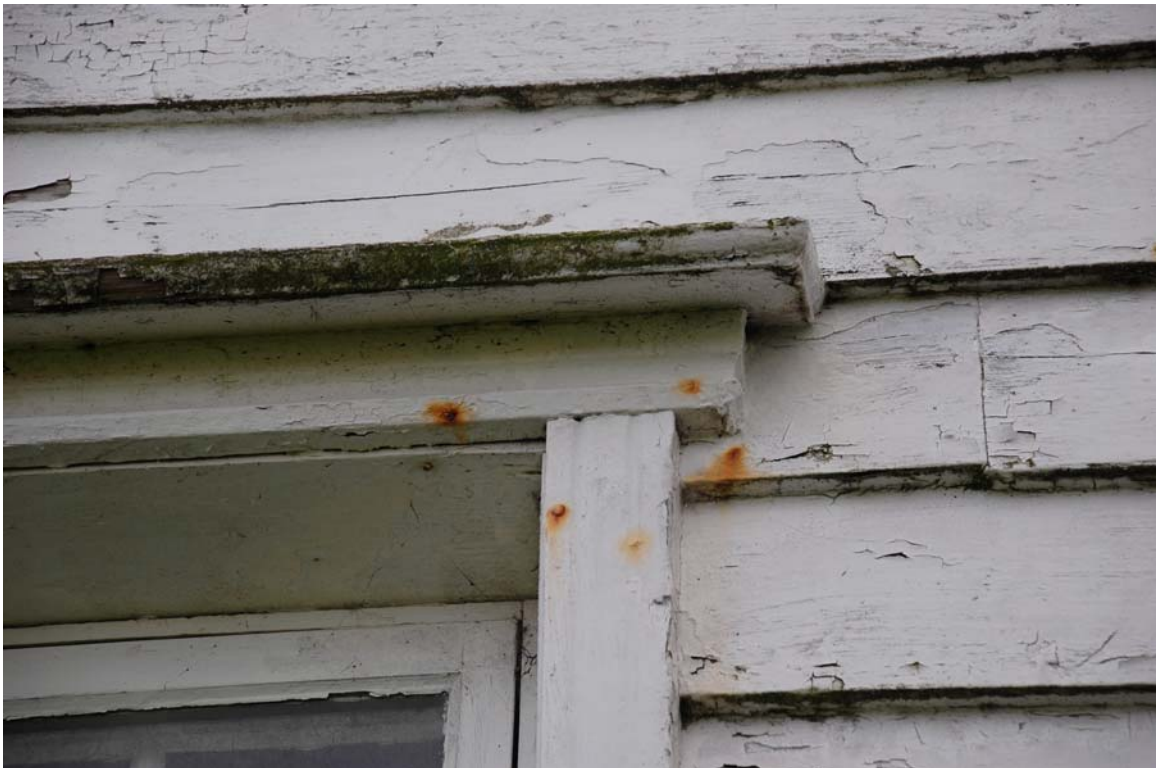
Detalj vindusomramning. Enkelte deler av originalbelistning er bevart.

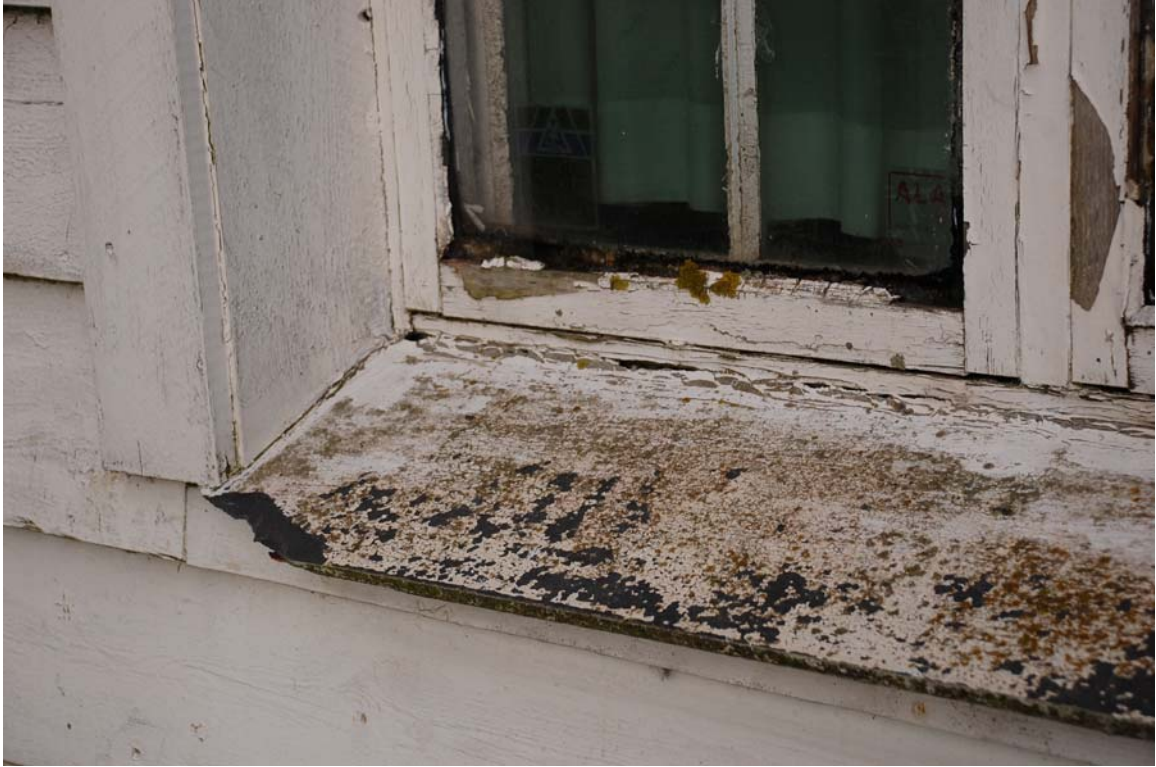
Råteskader på vindu. sørvegg

| Restaurering av vinduer: | 485.000,- |

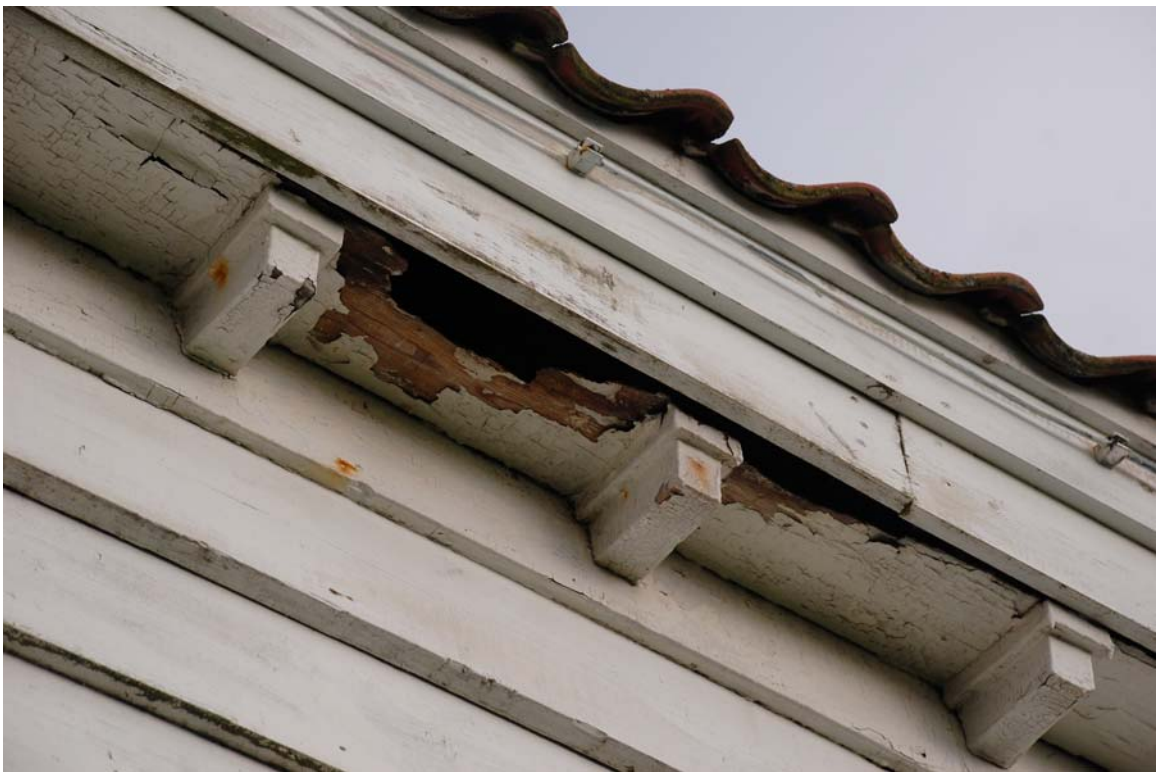
Råteskader i gesims. sørvegg

| Skifting/utbedring av tak og ytteregger av tre: | 580.000,- |

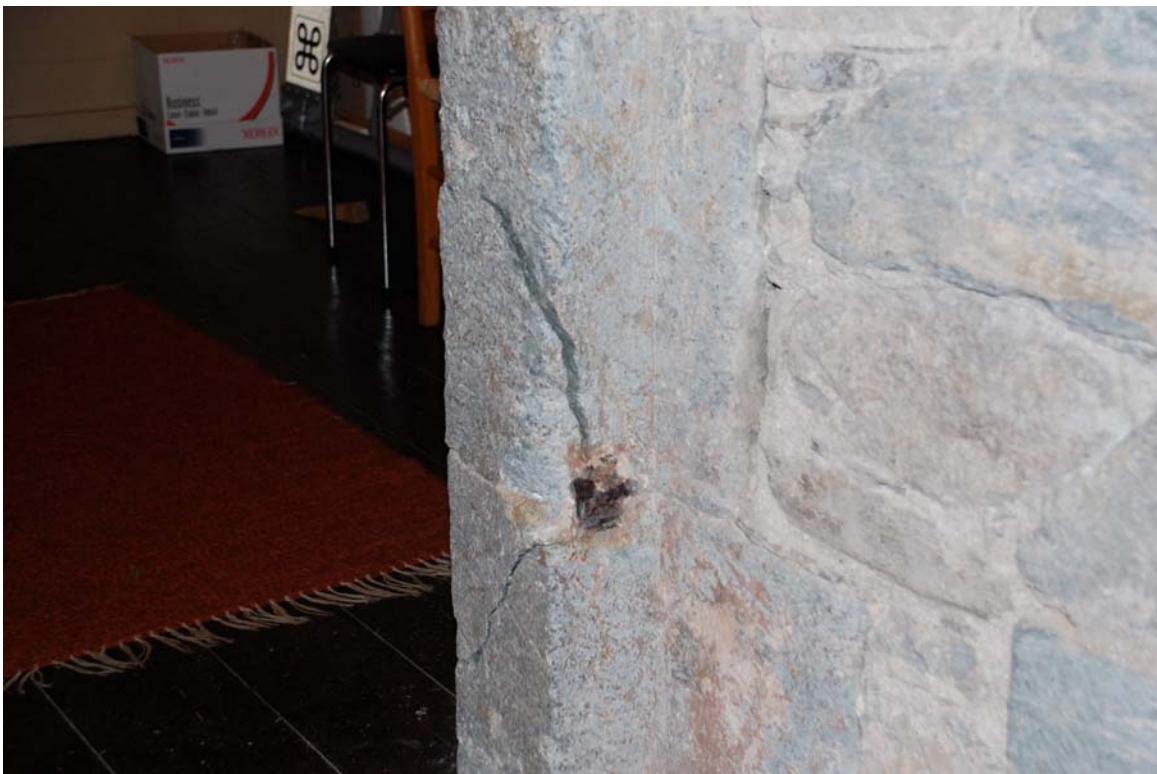
Skader i klebersteinportal.

| Konserveringsarbeid gotisk steinportal. AmS: | 50.000,- |

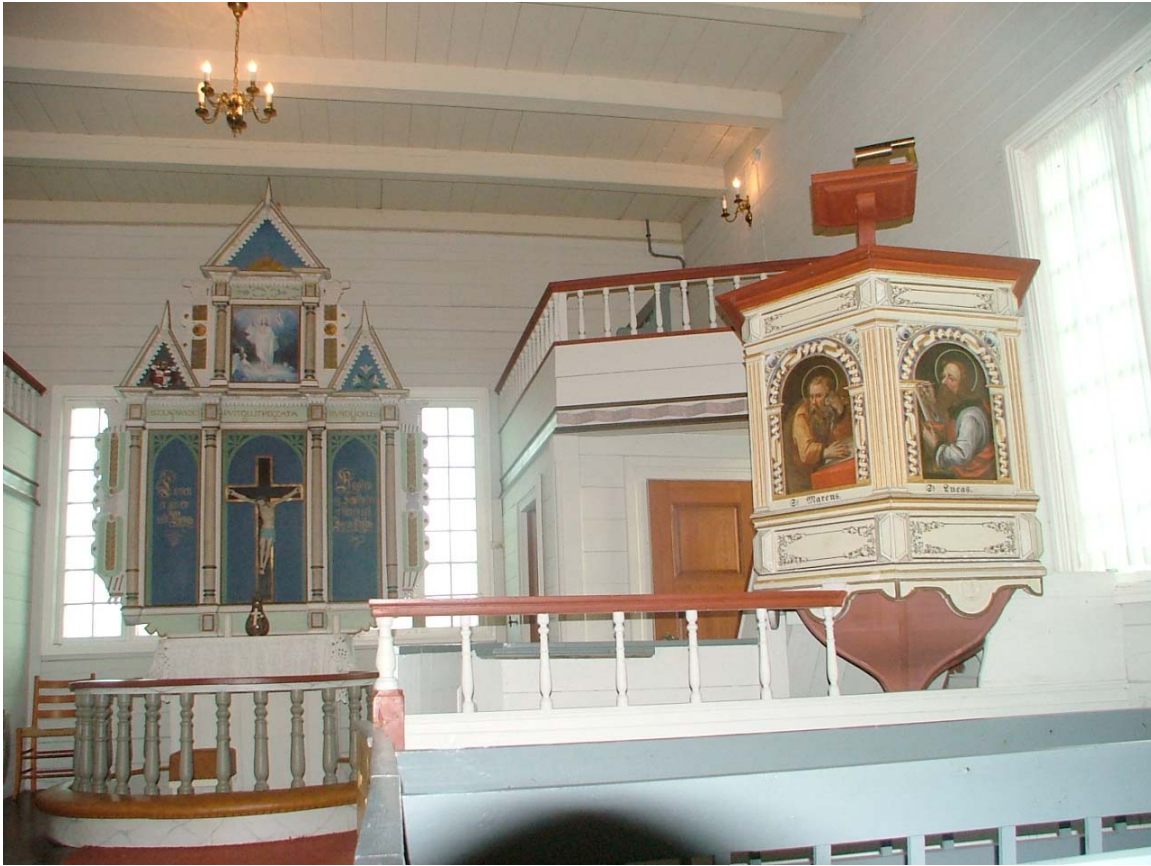
Altartavle og preikestol fra 1600-tallet. Begge overmalt i nyere tid.

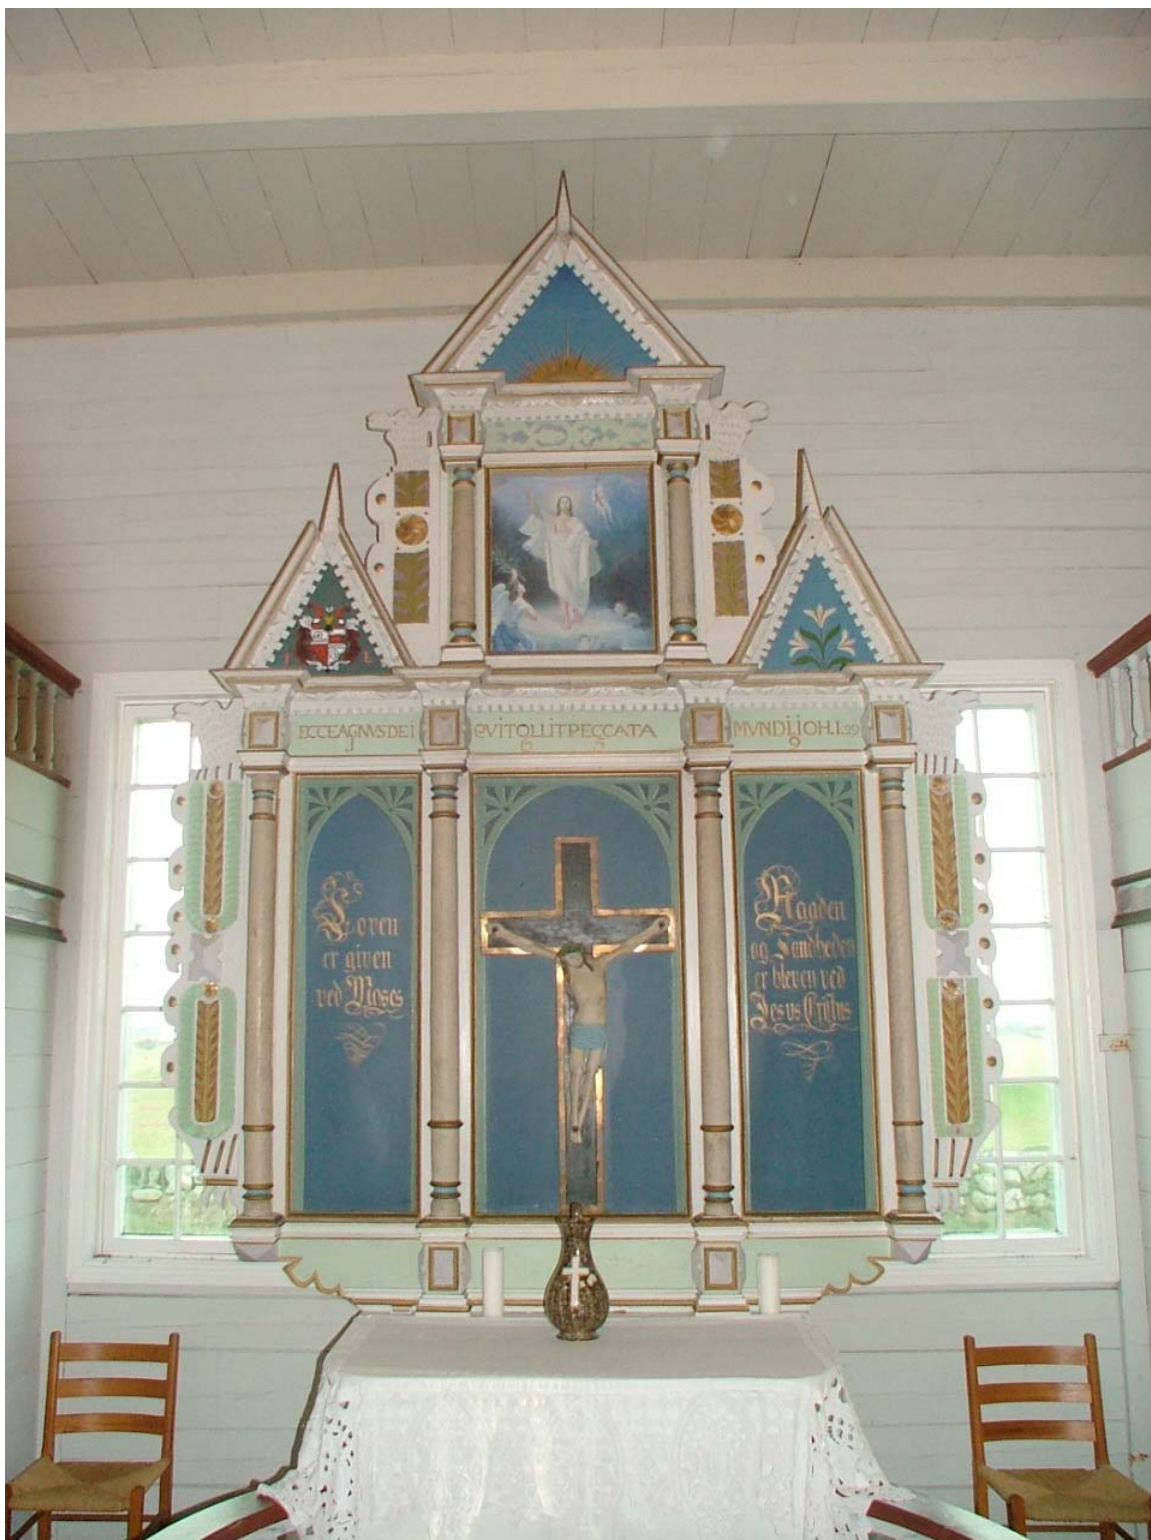
Altartavle, opprinnelig fra 1659. Tavlen ble overmalt og billedfeltene fornyet i 1902. Krusifikset er trolig fra 1400-tallet.

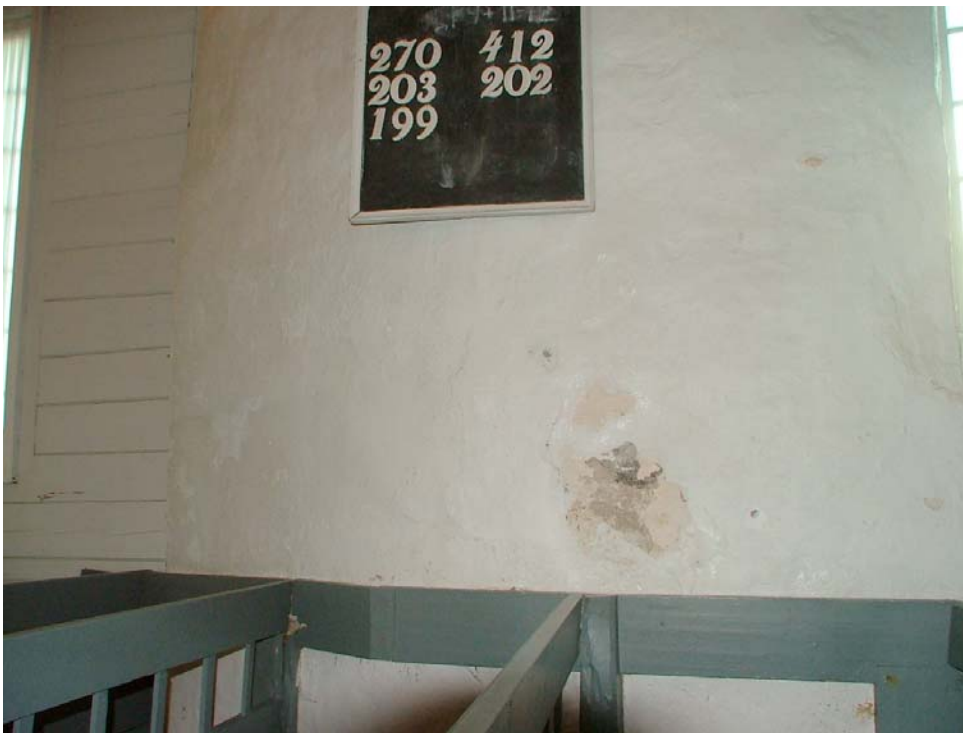
Murte vegger i kirkeskip. Middelaldermurverk med kalkmørtel. Overflatebehandling av murvegger inne og ute. Hovedproblem: fukt stående i murverket. Årsak: feil materialbruk, med overflatebehandling med tette skikt i form av sementmørtel og moderne malingstyper som holder på vannet.

Fuktskader i murvegger i skipet.

| <br>Murerarbeider med kalkmørtel, inkl. overflatekalking av murvegger | <br>1.800.000,- |

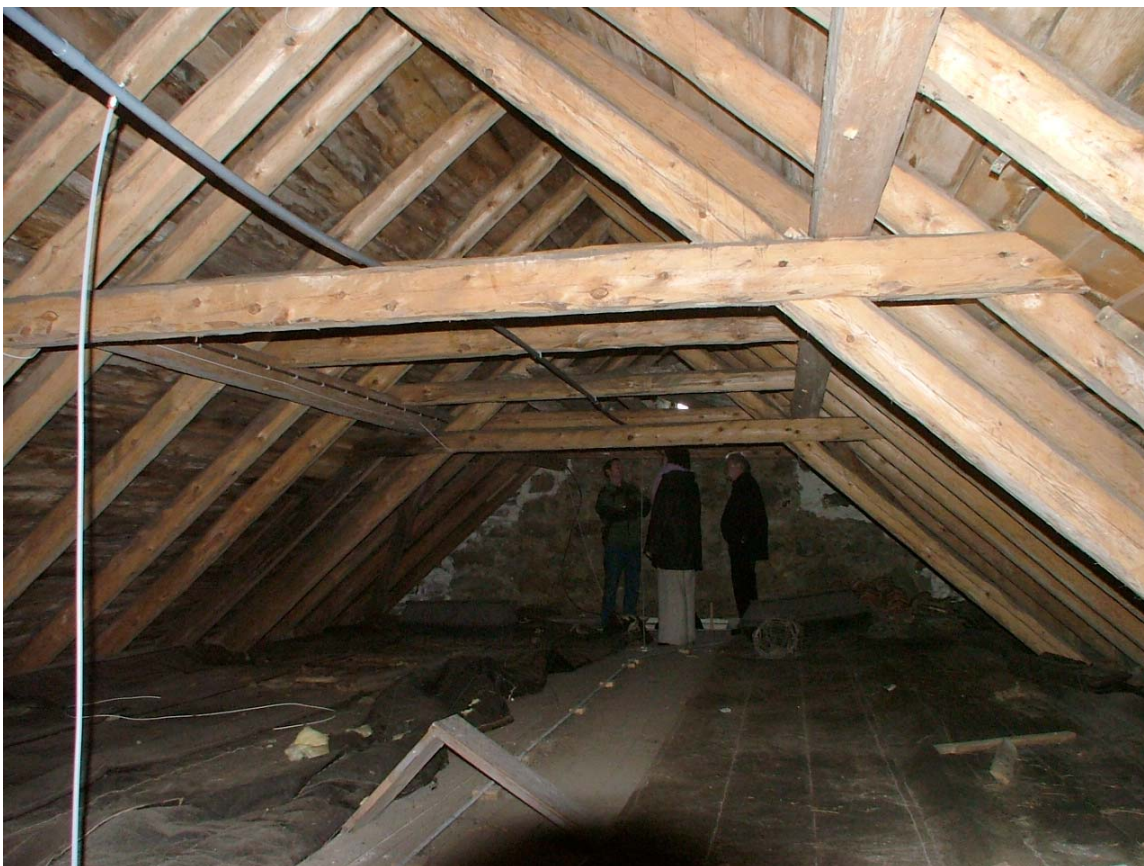
Takkonstruksjon fra 1864 i relativt god stand.

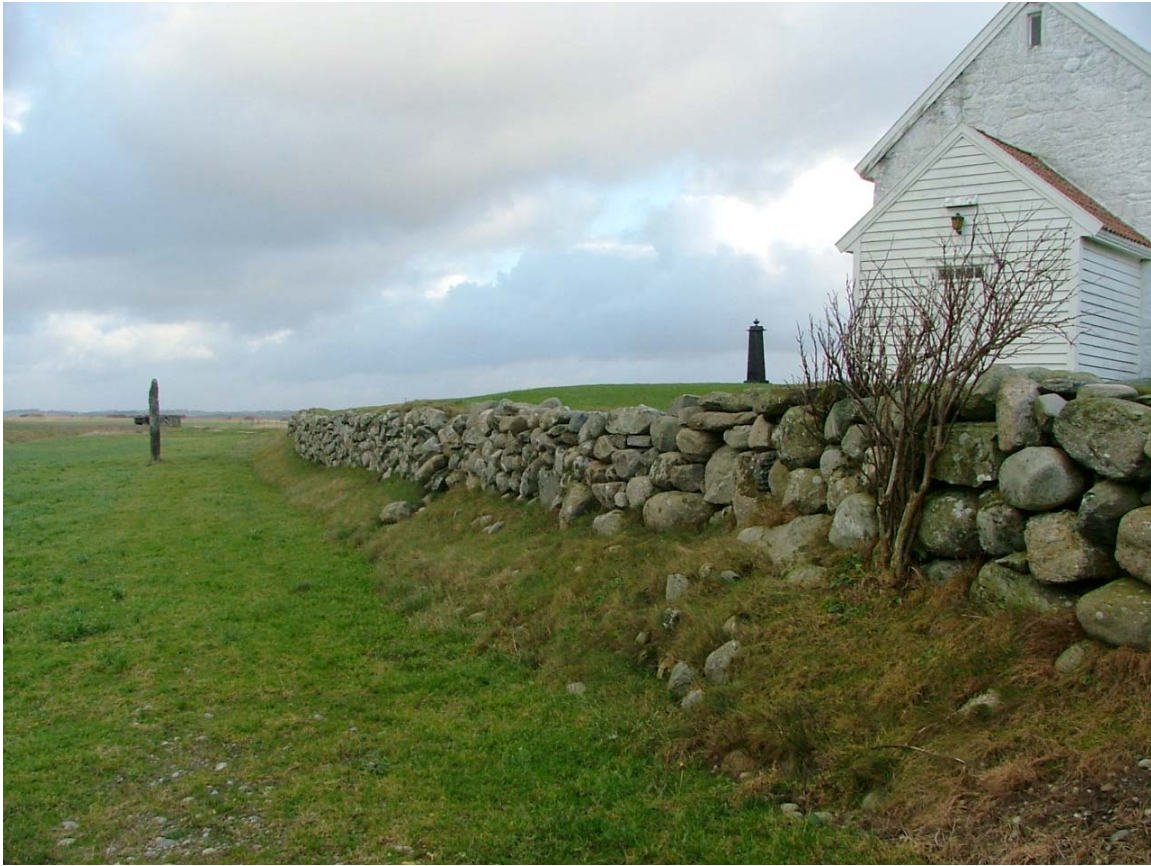
Steinmur med utglidninger.
