# VELKOMMEN TIL DOKKEN

**Miljømuseet Dokken** på Hasseløy er den største friluftsavdelingen til Karmsund folkemuseum. I skoleferien er museet betjent alle dager unntatt lørdag.

# NORHEIM BEDEHUS (ZION)

# FERKINGSTADHUSET

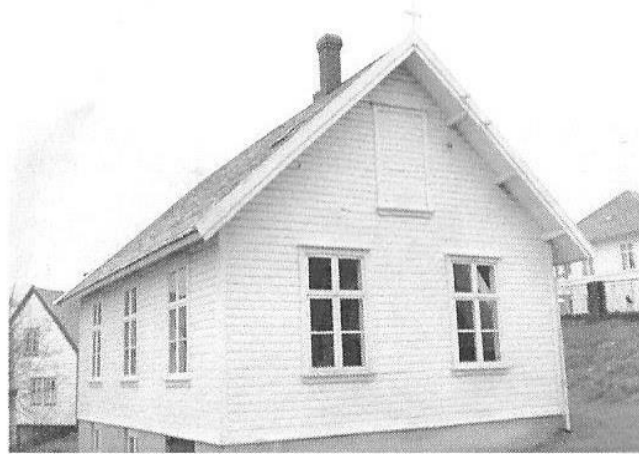
Framveksten av sveitserstilens formspråk er for Haugesunds vedkommende først og fremst avlesbart i bygningens taksoner. De fleste bygningene i Dokken er i ren klassisistisk stil med meget knappe, gesimsformete takutspring. Blikshavnhusets tak har derimot karakter av "plate"

som er lagt ut over den klassisistisk detaljerte bygningskroppen. Zion har rene sveitserformer av en type som ble vanlig midt på 1890-tallet. Bordkledningen er flat og har staffprofil. Det er gjort utstrakt bruk av avfasing i belistningen. Takutspringene er løvtynne og med synlig konstruksjon. På et tidligere stadium var de lokale sveitserformene mer vulstige. Detaljeringen på Zion er ellers særdeles enkel. Også konstruksjonen på Zion ble alenerådende i trehus her i distriktet på slutten av 1800-tallet. Huset er laftet av 3 toms pløyet plank. Planken er lett erkjennbar inne i huset. Taket er av bord (over- og underslag) på åskonstruksjon. I salen er det himling under denne konstruksjonen.

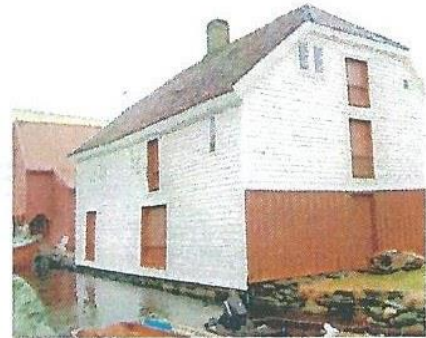
Måten bygningen er konstruert og innrettet på er karakteristisk for den eldste bebyggelsen i Haugesund. Både byggemåte og planløsning er utradisjonell og betinget av krav til effektivitet og rasjonell tenkning. Huset er reist på murer ute i sjøen for at båter skulle kunne legge til ved portene. Det er satt opp av sammentappet, panelt bindingsverk. Boligrommene er av suet sinklaftet plank. Taket har åskonstruksjon med sutak av over- og underslag. Merk det tunge skorsteinsmassivet som hviler på fire tresøyler! På fasadene mot land har huset tømmermannspanel i 1.etg. Resten av bygningen har vestlandspanel med sparsomme dekorative detaljer i sen klassisisme.

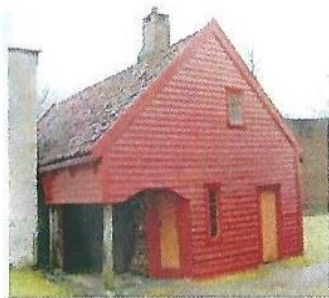
Naustet er bygget på samme måte som hovedbygningen. I sørøstre hjørne av huset har man gjort gjenbruk av en eldre, tømret bygning som del av naustet. Den utgjør et rom med grue som har vært eldhus for husholdningene i hovedbygningen. Resten opptas av svalgangen. Her har man tørket garn og nøter. Søylen mot sør sto tidligere i kailinjen. Naustet har ellers tjent som opplagsplass for båter og som uthus.

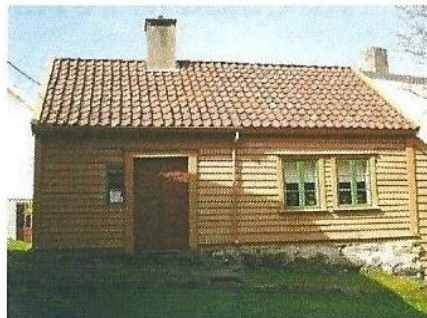
Stavahuset har i konstruksjon og plan meget til felles med Losahuset. Men det er mindre, enklere (bare ett rom i bredden) og eldre. Den tømrede kjernen kan være fra 1700-tallet. Lafteknutene tyder på det. Huset ble betydelig endret da det ble oppsatt i Dokken ca 1850. Bl.a. fikk det ny takkonstruksjon med åser og sutak av over- og underliggere.
